ANALYSE PATRIMONIALE | VOLET PAYSAGE

178 CHEMIN DE LA CÔTE-SAINT-ANTOINE - VILLE DE WESTMOUNT

ANALYSE FINALE 14-07-2020

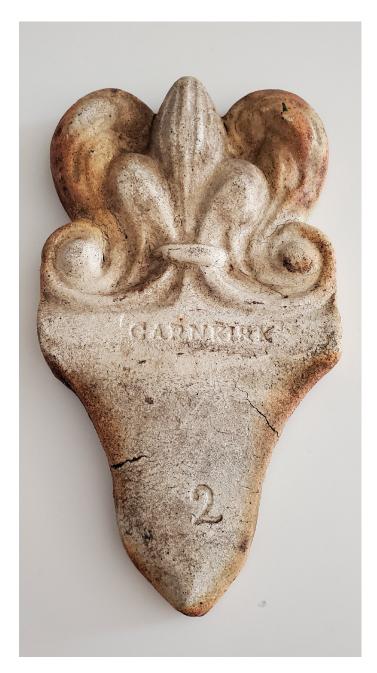
Premier modèle de bordure de plate-bande GARNKIRK trouvé sur le site. On remarque la fleur de lys, le poinçon GARNKIRK, et le numéro 2.

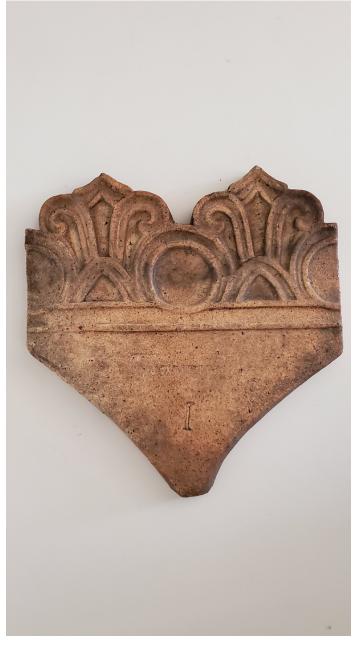
Second modèle de bordure de plate-bande GARNKIRK trouvé sur le site. On remarque qu'il est plus large, et comporte le poinçon GARNKIRK ainsi que le numéro 1.

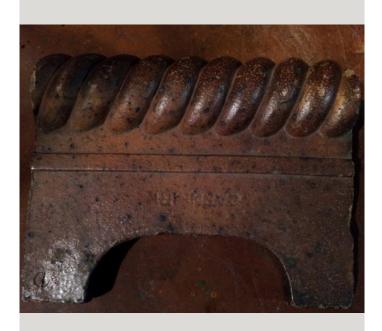
Cette bordure de plate-bande GARNKIRK se trouve au Summerlee Museum of Scottish Industrial Life à Coatbridge - Écosse . On remarque le poinçon GARNKIRK, écrit à l'envers sous la bande horizontale.

Selon la WHA, J.B. Goode avait acheté les moules en Angleterre et fabriquait lui-même les bordures en ciment qui sont présentes encore aujourd'hui sur le terrain. On peut remarquer deux modèles distincts, au bas desquels est gravé GARNKIRK.

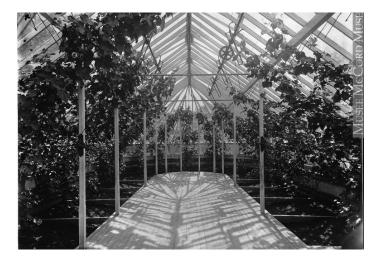
Serre, résidence de Hugh Paton, « The Island », L'Abord-à-Plouffe, QC, 1902, Wm. Notman & Son, Achat A. Screen News Ltd., II-142872, © Musée McCord

Pour accomoder les nouvelles espèces végétales, des serres sont construites attenantes aux résidences...

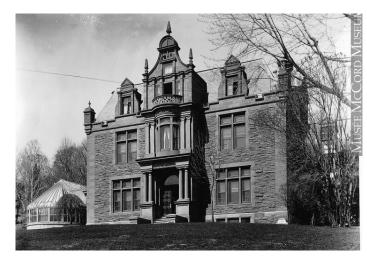
Résidence de W.W. Ogilvie, « Rosemount », rue McGregor, Montréal, QC, 1894, Wm. Notman & Son, Achat A.Screen News Ltd., II-105753, © Musée McCord

... serres qui deviennent parfois des jardins d'hiver très élaborés.

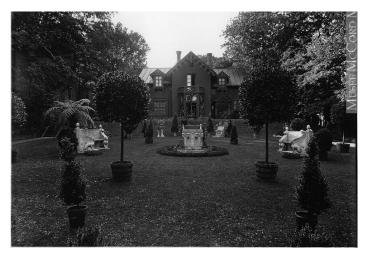
Résidence George Washington Stephen, rue Sherbrooke, Montréal, QC, 1908, Wm. Notman & Son, Achat A.Screen News Ltd., II-175724, © Musée McCord

Dans ce jardin, un généreux espace gazonné accueille pelouse, petits arbres taillés en pots et objets anciens dans une rigoureuse symétrie.

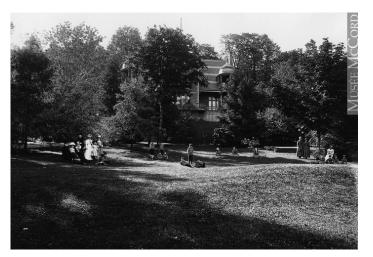
Résidence George Hague, « Rotherwood », rue Redpath, Montréal, QC, 1902, Wm. Notman & Son, Achat A.Screen News Ltd., II-142220, © Musée McCord

Le relief est parfois travaillé avec des formes souples qui se veulent naturelles, rappelant les jardins à l'anglaise.

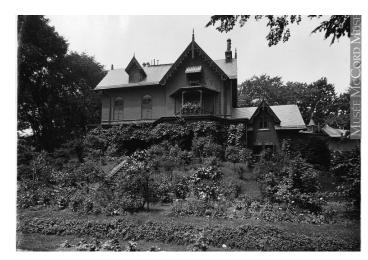
Résidence de M. Greenshield, Montréal, QC, 1905, Achat de l'Associated Screen News Ltd., II-156215, © Musée McCord

Parfois, on élabore aussi des aménagements de plans inclinés à l'aspect moins formel ... ou plus «naturel».

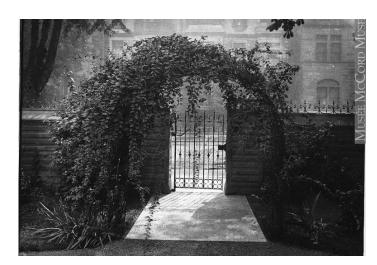
Jardin, résidence de George Washington Stephen, rue Sherbrooke, Montréal, QC, 1908, Achat Associated Screen News Ltd., II-170707, © Musée McCord

Murets et arches servent aussi à créer des seuils, entre le domaine public et le domaine privé...

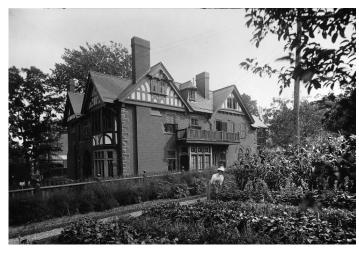
Résidence et jardin de W. R. Miller, rue Stanley, Montréal, QC, 1896, Wm. Notman & Son, Achat Associated Screen News Ltd., II-116161, © Musée McCord

Le potager occupe l'espace le plus éloigné de la maison et c'est souvent un potager-fruitier.

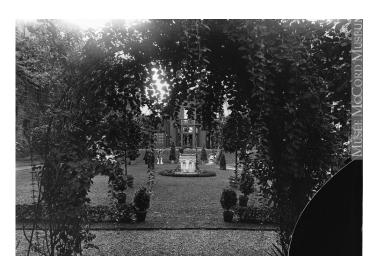
Résidence de George Washington Stephen, rue Sherbrooke, Montréal, QC, 1908, Wm. Notman & Son, Achat A.Screen News Ltd., II-175724, © Musée McCord

... ou même entre les différentes chambres du jardin floral ou aussi entre la résidence et le jardin.

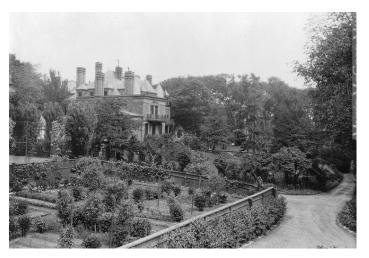
La résidence de J. K. L. Ross, rue Peel, Montréal, QC, 1926-1927, Wm. Notman & Son, Achat Associated Screen News Ltd., VIEW-24035.1, © Musée McCord

Dans les très grandes propriétés, il peut même être une parcelle séparée de la maison par un chemin de terre.

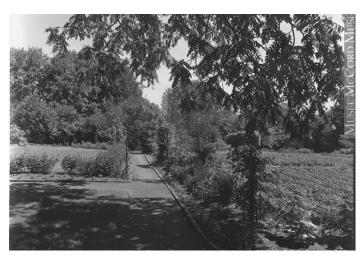
Jardin à la résidence de M. Law, Montréal, QC, 1909, Wm. Notman & Son Achat Associated Screen News Ltd., II-175244, © Musée McCord

Haies fleuries ou arbustives et arches recouvertes de vignes et grimpantes délimitent le jardin floral, du potager.

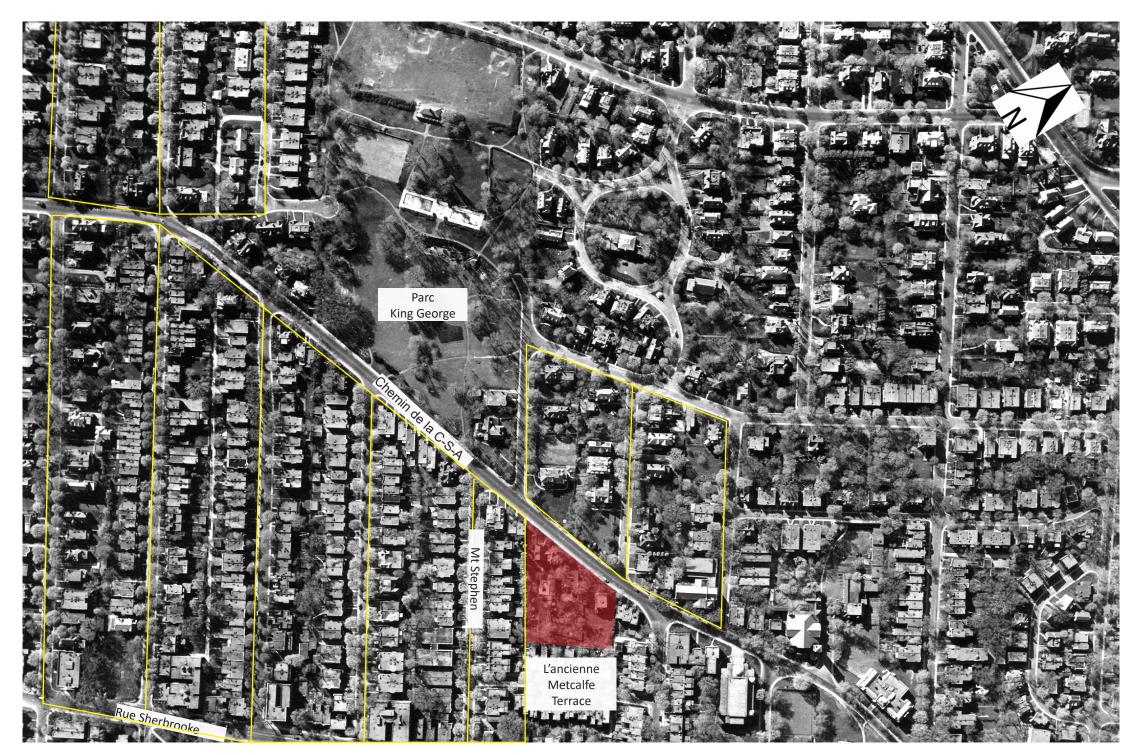
Photo Archives de la Ville de Montréal, Vue aérienne 1947-48-49, VM97-3_7P10-25

Cette ancienne photo aérienne date des années 1947 à 1949. [4]

Metcalfe Terrace n'échappe pas à la tendance du moment. Cette parcelle achetée aux Sulpiciens a une configuration en accord avec la trame de l'époque. Subdivisée longitudinalement en quatre lots et aménagée de façon à y construire des résidences proches du Chemin de la Côte-Saint-Antoine, cela explique entièrement la morphologie du lieu.

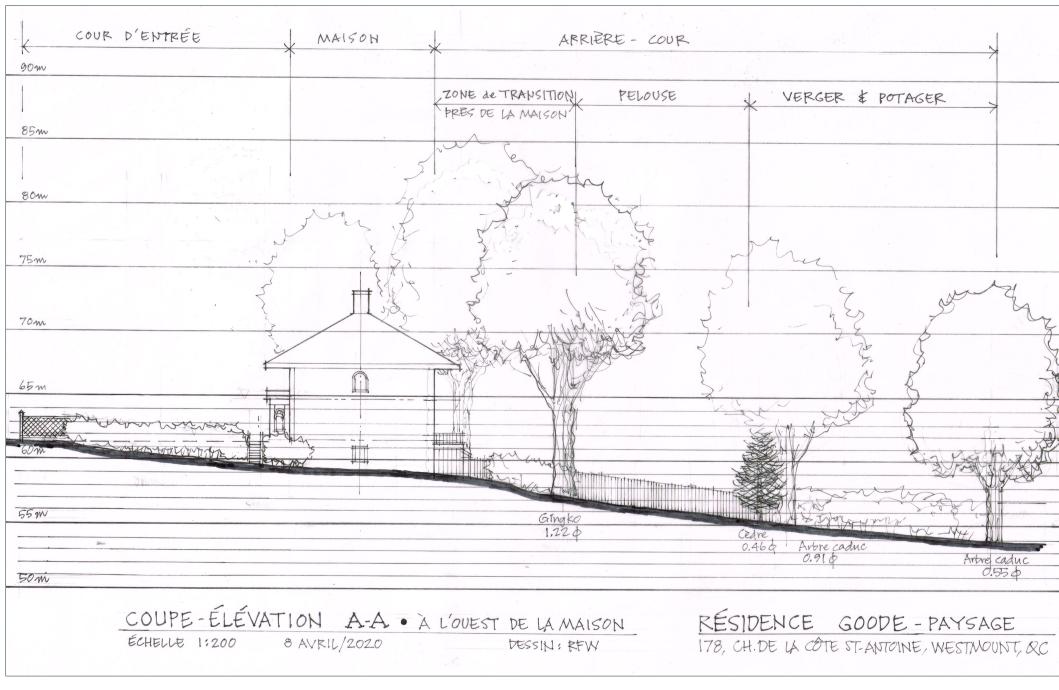
LA DIVISION DES ESPACES_ LA TOPOGRAPHIE

La coupe AA est prise à l'ouest de la maison et doit correspondre approximativement à la topographie originale du site.

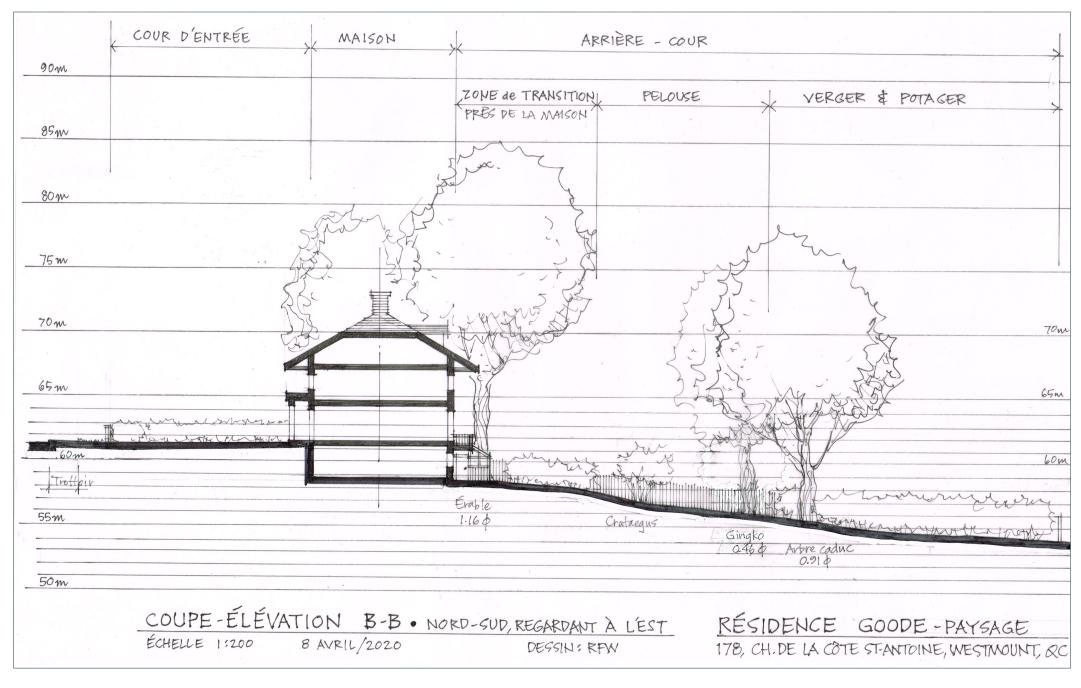
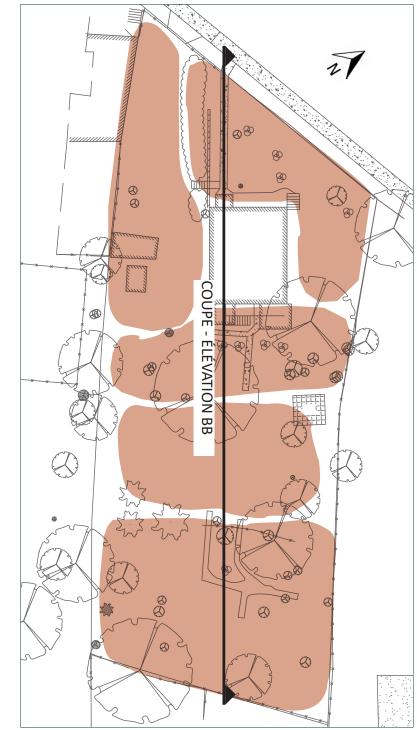
LA DIVISION DES ESPACES_ LA TOPOGRAPHIE

La coupe BB passe par la maison et indique les niveaux qui étaient modifiés afin de l'insérer dans la topgraphie d'origine.

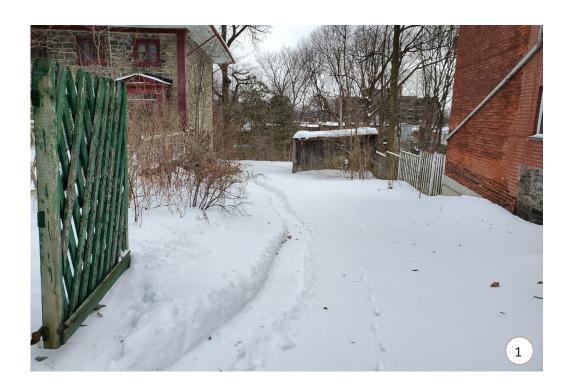
- 1. L'entrée véhiculaire est limitée d'un côté par le mur mitoyen et la clôture à lattes verticales du voisin, puis par une plate-bande à la forme irrégulière de l'autre côté. Le portail qui y mène est du même style que la clôture de rue, à croisillons. L'allée autrefois en gravier est aujourd'hui envahie par une végétation d'herbacée.

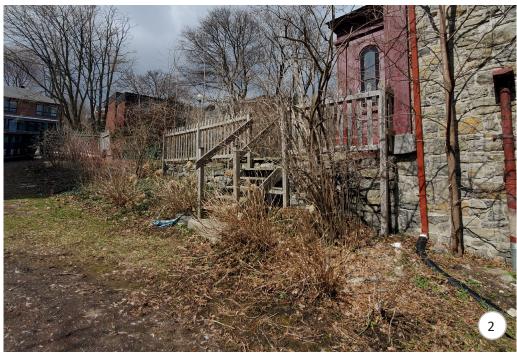
- 2. L'escalier en bois connecte la cour d'entrée à la cour de services. Il s'appuie sur un muret de pierre contigu à la résidence et en alignement avec sa façade latérale. Une clôture de bois en lattes verticales espacées sécurise les lieux. Dans le croquis de 1880, l'escalier était déjà existant, mais le muret n'était présent que sur la partie proche de la maison. Un talus harmonisait les différences de niveau.

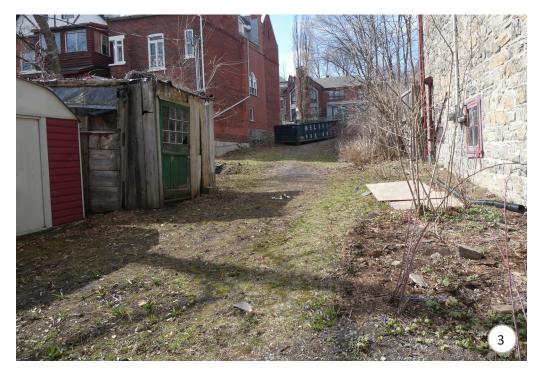
- 3. L'entrée véhiculaire en gravier arrive jusqu'aux deux cabanons et les dépasse même un peu plus vers le sud, pour faciliter le déchargement de matériel vers la serre et toute la cour arrière.

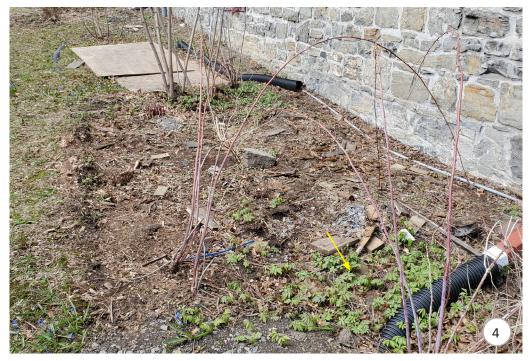
- 4. Le long de la façade ouest de la maison, des traverses de bois pourries délimitent une ancienne plate-bande.

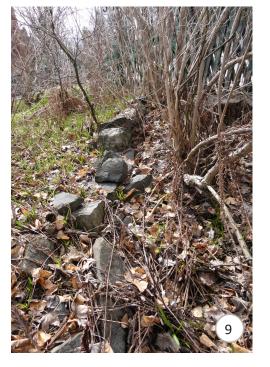
- 5. L'allée principale étroite et longiligne converge vers le portique d'entrée rouge. Ce geste ferme est renforcé par la présence d'arbustes en bordure. Le béton de l'allée présente à plusieurs endroits des fissures profondes. Sa surface inégale est surélevée par rapport aux voies de passage voisines.
- 6. La galerie en pierres a elle aussi subi le passage des années. Une pierre plate posée en travers de la plate-bande la connecte à l'allée principale. Le portique à double porte offre aussi un moyen de communication.
- 7. Un petit passage presque circulaire, en gravillon, est bordé de part et d'autre de bordures signées J.B.Goode. Il délimite ainsi un ilot végétal entouré par une plate-bande qui va jusqu'au muret de pierre.
- 8. On trouve sur le terrain deux modèles de bordures.
- 9. Le muret qui soutient le plateau avant de la cour d'entrée, sur sa limite est.

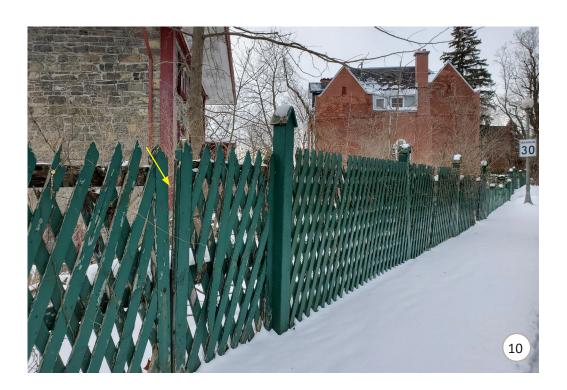
- 10.La clôture à croisillons verte se détache fortement dans le paysage. Sa couleur et son état de délabrement attirent le regard, ainis qu'un portail, actuellement condamnés mais qui nous font nous interroger sur l'éventualité d'un passage latéral dans le passé.

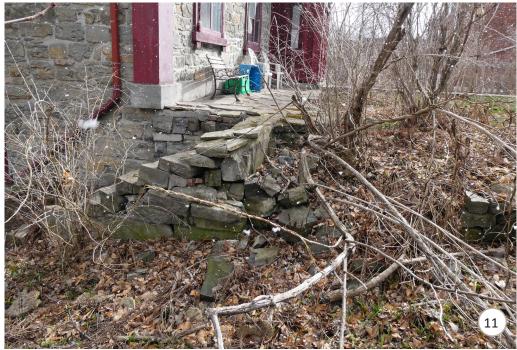
- 11.L'escalier latéral en pierre n'a plus de garde-corps et il est très endommagé. Le muret qui le soutenait est à plusieurs endroits affaissé. C'est ce même muret qui continue vers la rue pour soutenir le plateau de terrain en avant de la maison sur sa limite est.

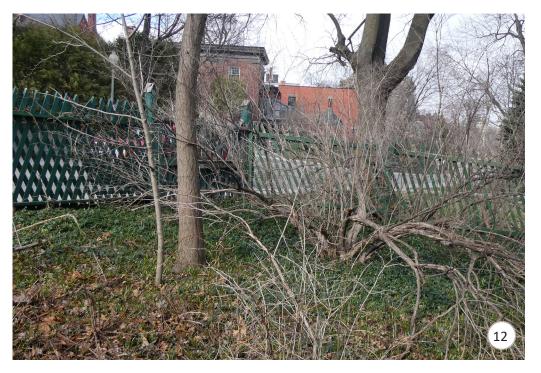
- 12. Point de jonction entre la clôture à croisillons sur la rue et la clôture à lattes posées en oblique. Cette dernière présente elle aussi un état de délabrement avancé.

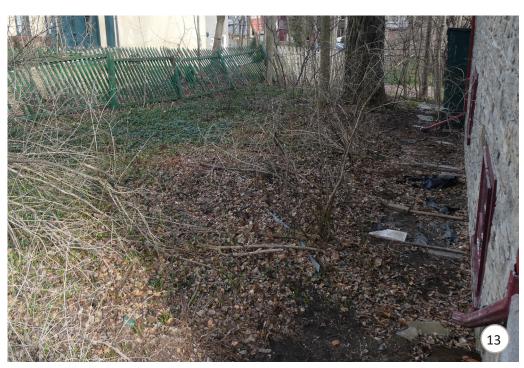
- 13. Sur le côté de la maison, un passage composé d'un mélange de terre, de paillis et de lambeaux de géotextile maintenus ici et là par des traverses de bois et des débris de dalles préfabriquées.

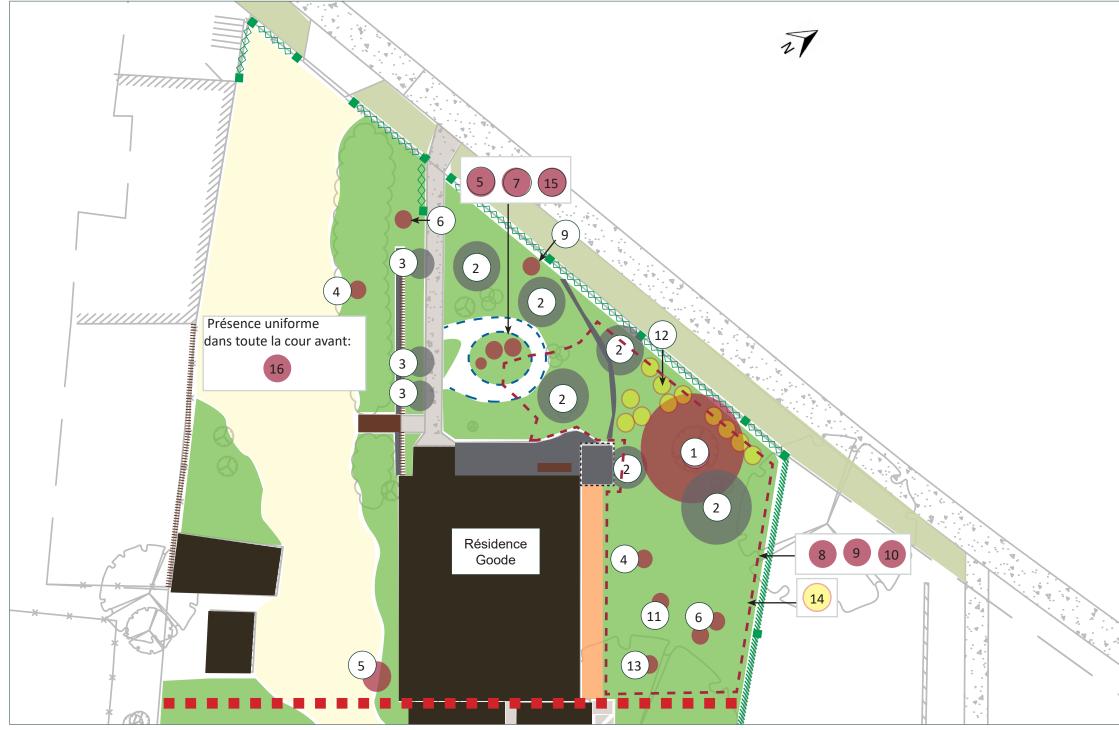
LA COUR AVANT D'AUJOURD'HUI_ RELEVÉ: VÉGÉTAUX D'INTÉRÊT

- (1) Ginkgo biloba, Ginkgo
- (2) *Lonicera,* Chèvrefeuille
- (3) *Philadelphus,* Seringat
- (4) Maianthemum racemosa, Smilacine à grappes
- (5) *Paeonia,* Pivoine
- (6) Sanguinaria canadense, Sanguinaire du Canada
- 7 Thalictrum, Pigamon
- 8 Trillium erectum, Trille dressé *
- (9) *Trillium grandiflorum,* Trille blanc *
- (10) Matteucia struthiopteris, Matteucie *
- (11) Osmunda cinnamomea, Osmonde cannelle
- (12) Menispermum canadense, Ménisperme du Canada
- (13) Hedera helix, Lierre
- (14) Vinca major, Grande pervenche *
- (15) Hyacinthus, Jacinthe
- (16) Scilla siberica, Scille de Sibérie *
- Végétaux d'intérêt patrimonial
- Végétaux envahissants
- Végétaux à valeur structurante
- * Végétaux répandus en colonie
- Limite de la zone

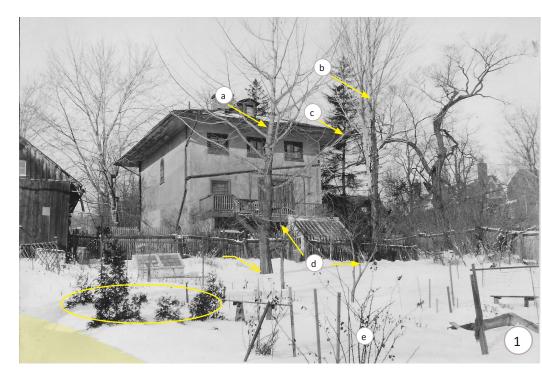
Photo Westmount Historical Association; vue de la cour arrière de la Résidence Goode

Cette photo dont la date est inconnue est prise de l'extrémité ouest du terrain Goode. Plusieurs éléments peuvent y être notés:

- L'écurie à l'arrière plan de la photo. D'ici, elle paraît aussi haute que la maison (contrairement à l'analyse des pages 33 et 34);
- Une clôture en bois faite de lattes verticales part de l'écurie jusqu'à la serre et semble reprendre du côté est de la serre;
- Les escaliers du balcon sont en arrière de la clôture;
- Le Ginkgo est au centre de la photo (a) et l'érable à droite de la maison (b). En arrière de l'érable se dresse un conifère (c) (probablement une épinette);
- Au pied de la clôture, le sol présente une légère pente jusqu'à la base du Ginkgo;
- On ne voit pas de clôture sur le côté ouest du terrain, mais l'ombre linéaire au coin gauche inférieur suggère sa présence
- Un regoupement de très jeunes conifères, deux arbustes (d) en alignement dans l'espace pelouse et un rosier arbustif (e) en avant-plan;
- À gauche du Ginkgo est placée une serre froide

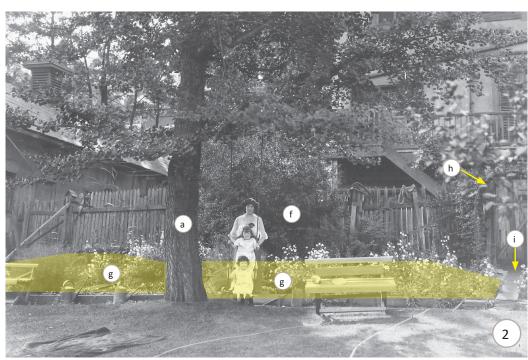
Photo Westmount Historical Association; cour arrière, au pied du Ginkgo

Cette photo doit dater des années 1922 - 1923. C'est une vue rapprochée qui nous permet de discerner plusieurs éléments:

- À l'arrière -plan on reconnait la façade latérale de l'écurie;
- La clôture nous apparaît encore plus clairement. Elle semble avoir une porte proche de l'écurie, et un arbuste pousse contre elle (f)
- On y revoit les escaliers qui desservent le balcon en arrière de la clôture;
- Le long de la clôture, se trouve une plate-bande en pente douce et légèrement surélevée (g). Elle est bordée de planches;
- Deux bancs sont posés dos à la plate-bande et de part et d'autre du Ginkgo (a) que l'on reconnaît à la forme ourlée de son feuillage;
- Une balançoire a été installée aux branches du Ginkgo. Le tronc de ce dernier doit approcher les 40 cms de diamètre ce qui confirme son ancienneté;
- Au pied de la plate-bande, des bancs et du gingko, c'est la pelouse qui commence;
- À l'extrême droite de la photo, on discerne une arche de métal (h) qui enjambe une allée étroite (i)

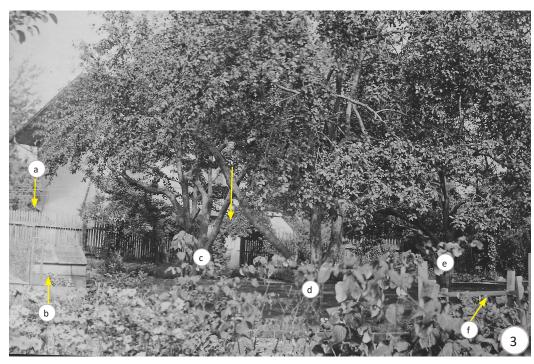
Photo Westmount Historical Association; cour arrière de la Résidence Goode

Il est dommage que l'on ignore la date de cette photo, car elle contient plusieurs éléments intriguants.

Bien sûr, on y retrouve la clôture en arrière plan (a) et on peut même y voir des ouvertures pour passage (flèche jaune). Il y a aussi la serre froide (b) à l'extrême gauche de la photo.

Mais on n'y voit pas le tronc du Gingko à proximité de la serre froide. Contrairement à la photo #1, l'espace est loin d'être dégagé, graĉe au volume occupé par ces trois arbres (c, d, e). Pommetiers ou aubépines ou autres arbres fruitiers?

À l'avant-plan, à droite, une barrière en bois peint de style barrière de ferme (f) que l'on ne retrouve dans aucune autre photo.

Au premier plan, de part et d'autre de l'allée, on semble avoir des plates-bandes (k), alors qu'au-delà de la serre froide, de part et d'autre de l'allée, c'est la pelouse qui s'étend (I). Les plates-bandes semblent surélevées, contenues par des planches de bois. On voit bien la clôture qui sépare le terrain Goode de celui de ses voisins au 168 Chemin de la Côte-Saint-Antoine. Étonnament, la clôture qui se décline toujours en planches verticales a deux hauteurs, dont l'une semble vraiment inhabituelle. Au pied de la clôture, on distingue une plate-bande (m). Possiblement, un petit chemin sépare la plate-bande de la pelouse.

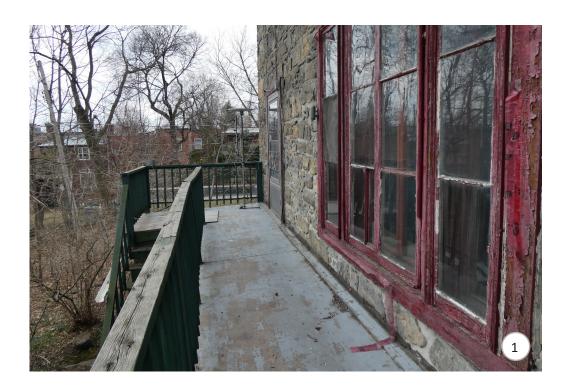
L'ARRIÈRE-COUR D'AUJOURD'HUI_ LA ZONE DE TRANSITION, PHOTOS: INERTE & CIRCULATION

- 1. À cause de la dénivellation du site, la salle à dîner et la salle de séjour sont un étage au-dessus de l'arrière-cour. Au lieu d'une terrasse en prolongement de la maison et au même niveau que la pelouse, nous avons un balcon. Il tient lieu de terrasse à laquelle on accède via un escalier de bois.

- 4. et 5a. Vient ensuite une allée en béton qui mène à la serre; son état fissuré offre une surface inégale. Une fois arrivée au niveau de la serre, cette allée bifurque pour se diriger vers la cour gazonnée.

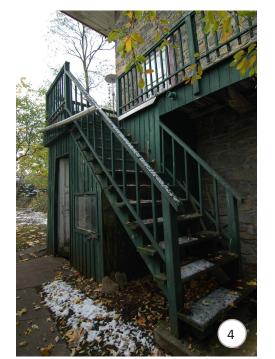
- 2. La cuisine et la serre sont au sous-sol, au même niveau que l'arrière-cour. La construction en bois sous le balcon et l'escalier abrite une porte donnant accès aux pièces d'en bas.

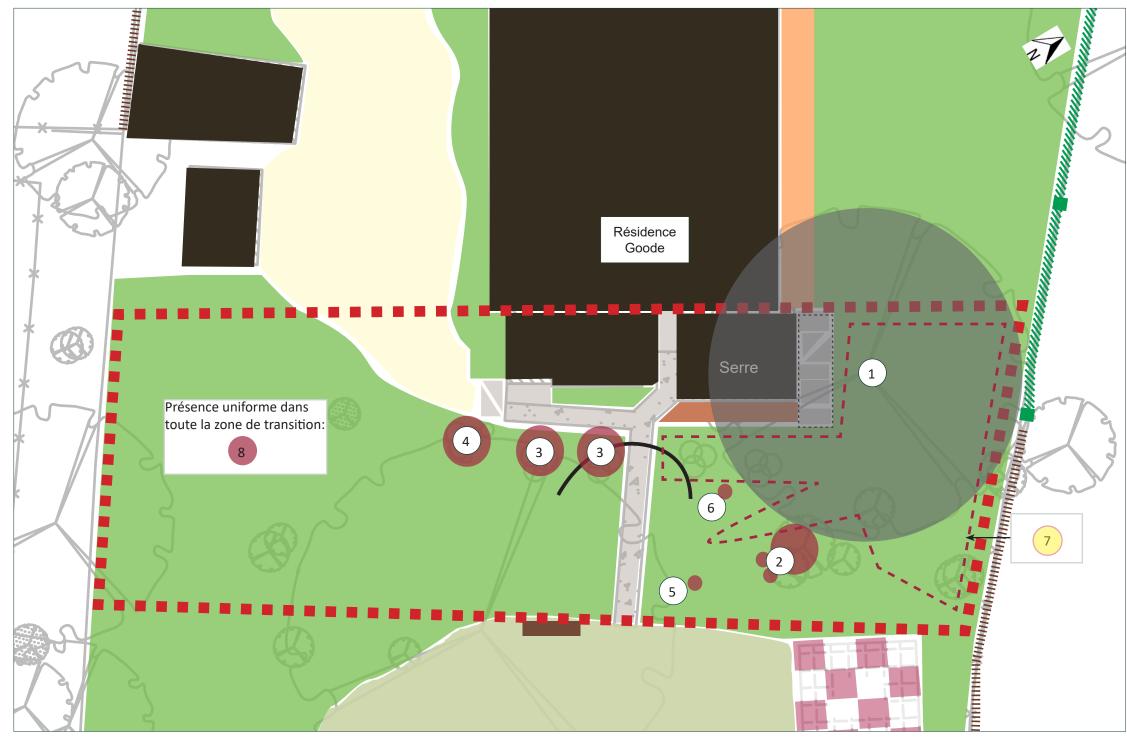
- (1) Acer saccharinum, Érable argenté
- Ginkgo biloba, Gingko
- Berberis vulgaris, Épine-vinette commune
- (4) Syringa, Lilas
- Géranium, *Geranium*
- 6 Sanguinaria canadensis, Sanguinaire du Canada
- 7 Pervenche , Vinca major *
- 8 Scilla siberica, Scille de Sibérie *
- Végétaux d'intérêt patrimonial
- Végétaux envahissants
- Végétaux à valeur structurante
- * Végétaux répandus en colonie
- Limite de la zone

Excepté pour les arbres, les emplacements des végétaux sont approximatifs

- L'Épine-vinette est importante non seulement à cause de son rôle structurant mais aussi parce que Harriet Ellen en parle dans son cahier de jardinage.

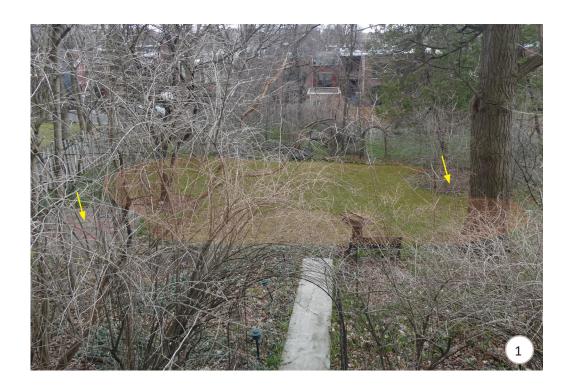
- 1. Du balcon de la résidence, avant le débourrement, on voit très bien la délimitation de la pelouse dans la seconde zone de l'arrière-cour. Sa forme actuelle irrégulière est due à la présence de plates-bandes et d'une surface de pavés carré posées diagonalement.

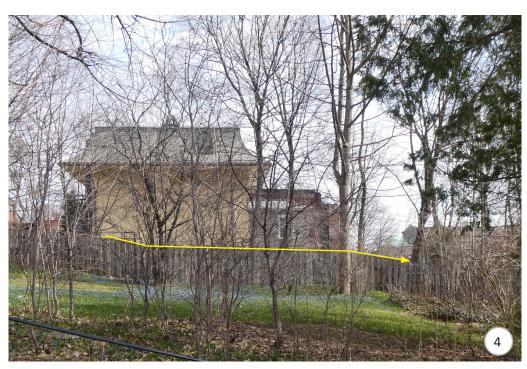
- 2. L'espace pelouse commence à l'extrémité de l'allée de béton et se termine aux deux arches de métal.
- 3. Dans l'espace pelouse, une surface de dalles préfabriquées posées en damier date des années 1970-80. Dessus est posée une tonnelle en métal de la même époque. En arrière plan, on note la pente de la pelouse et son envahissement par les scilles.

- 4. Prise de l'extrémité ouest du terrain, on voit en premier plan la plate-bande qui s'avance dans la pelouse. On note en arrière-plan le profil de la clôture de bois qui suit celle de la pelouse: en légère pente au niveau de la tonnelle, il devient horizontal, pour reprendre sa descente après cela.

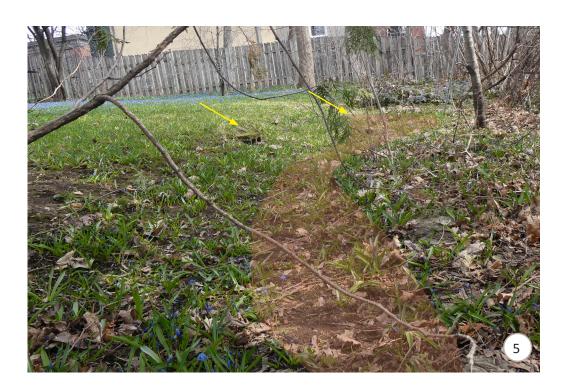
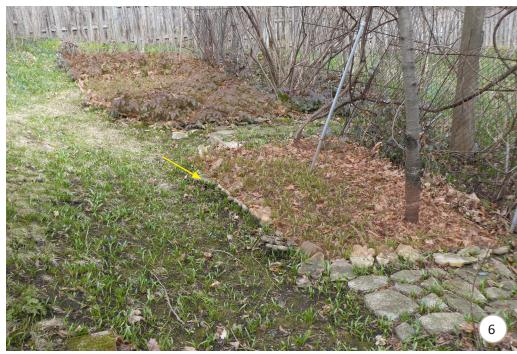
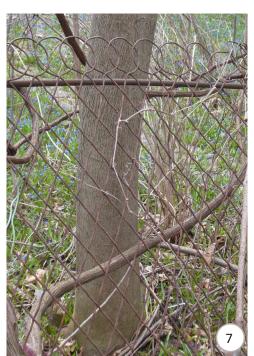
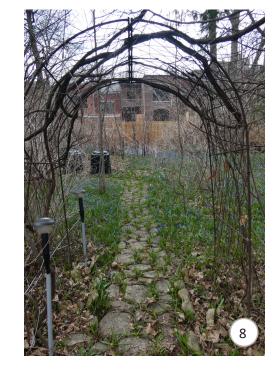
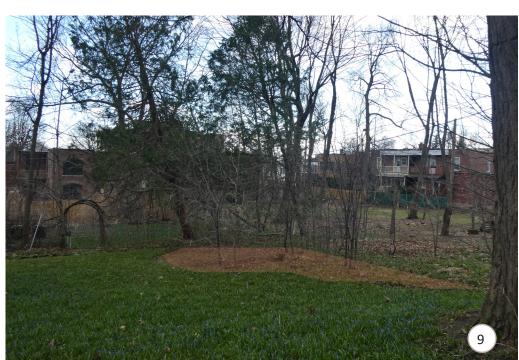
L'ARRIÈRE-COUR D'AUJOURD'HUI_ LA PELOUSE, PHOTOS: INERTE & CIRCULATION

- 5. À quelques pas des deux arches de métal, le pelouse est plus basse. Un bloc de béton creux a été posé à plusieurs endroits pour compenser le dénivellé. Cette partie affaissée ressemble à un sentier informel.
- 6. Deux allées en pavé de béton imitation de pierre nous dirigent vers les deux arches de métal reliées entre elles par une clôture métallique. Des plates-bandes s'étalent entre les allées et le long des grillages de fer. Elles sont cernées par les bordures décoratives fabriquées par Mr Goode. Ici aussi on retrouve les deux modèles de bordure que nous avions notés dans la cour d'entrée.
- 7. La clôture métallique ornée de boucles dans la partie supérieure.
- 8. L'une des deux arches de métal ayant une certaine profondeur.
- 9. L'extrémité ouest de la zone pelouse, avec la plate-bande qui s'avance parmi les scilles.

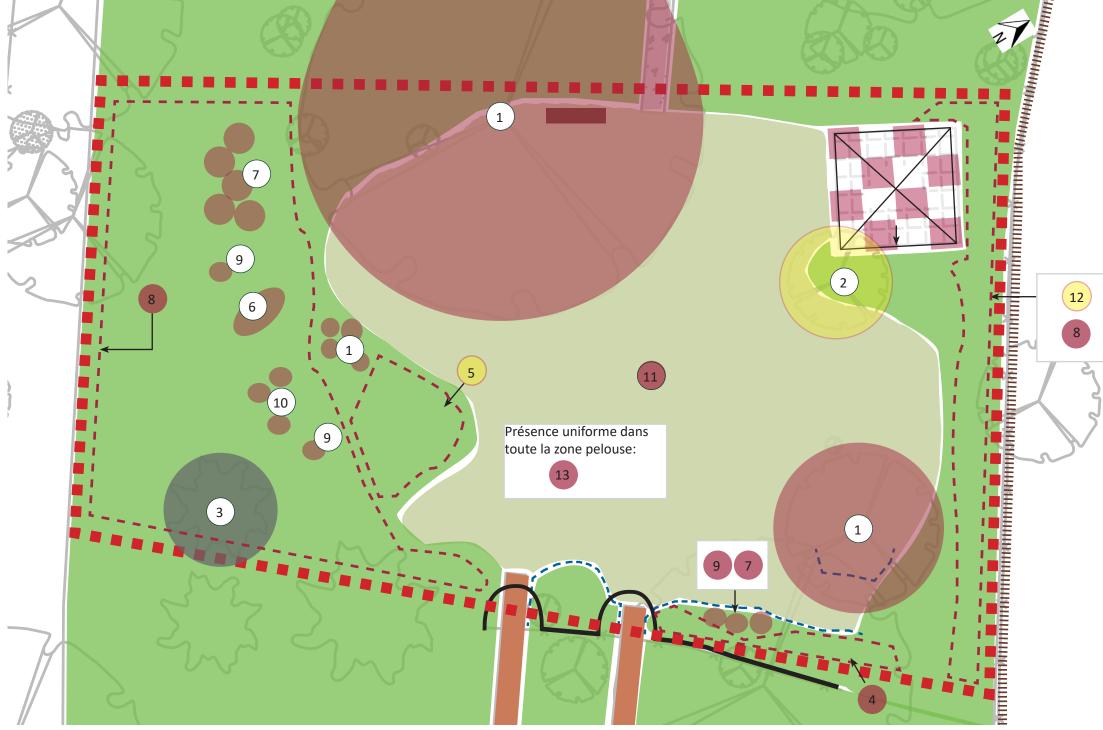
- (1) Ginkgo biloba, Ginkgo
- (2) *Rhamnus,* Nerprun
- (₃) *Thuya,* Cèdre
- Mahonia, Mahonia
- (5) *Rhamnus,* Nerprun
- (6) *Rosa,* Rose
- 7 *Paeonia,* Pivoine
- 8 Pulmonaria officinalis, Pulmonaire
- (9) Sanguinaria canadensis, Sanguinaire du Canada *
- (10) Onoclea sensibilis, onoclée sensible
- 11 Pelouse
- 12) Vinca major, Grande pervenche *
- (13) *Scilla siberica,* Scille de Sibérie *
- Végétaux d'intérêt patrimonial
- Végétaux envahissants
- Végétaux à valeur structurante
- * Végétaux répandus en colonie
- Limite de la zone

Excepté pour les arbres, les emplacements des végétaux sont approximatifs

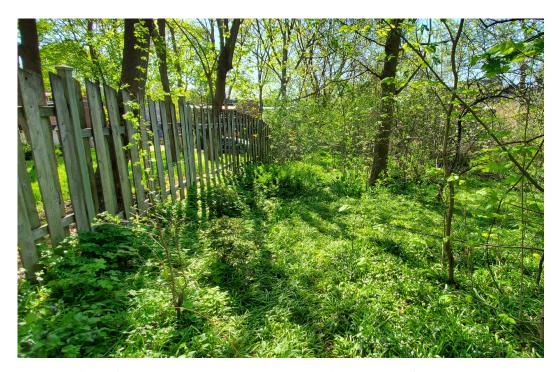
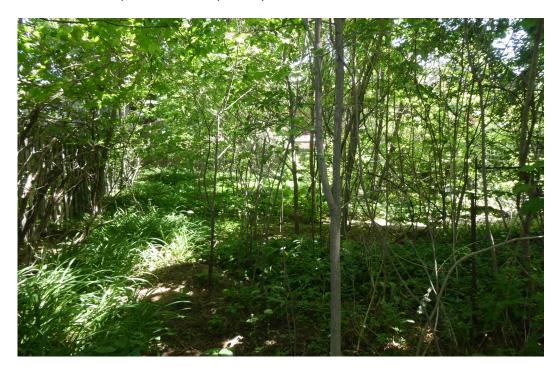
Trois semaines séparent ces deux photos prises au même endroit. L'ombre envahit le lieu.

À mesure que la saison printannière avance, la métamorphose de la zone pelouse est saisissante. En quelques semaines elle passe d'une clairière inondée de soleil à un jardin d'ombre percé de quelques trous de lumière.

• Cette métamorphose a pour conséquence l'étoufffement de certaines espèces d'intérêt historique, et les pivoines font partie de ces espèces menacées. Les pivoines sont patrimoniales au même titre que le sont trilles et fougères. Selon la WHA, John Browning Goode avait procédé à des croisements et hybridations en serre afin de diversifier les variétés de pivoines dans son jardin. Plusieurs pieds de pivoines se trouvent dans la zone pelouse. Elles poussent de façon fulgurante tant que les arbres ont un feuillage léger, mais renoncent ensuite à fleurir par manque de lumière.

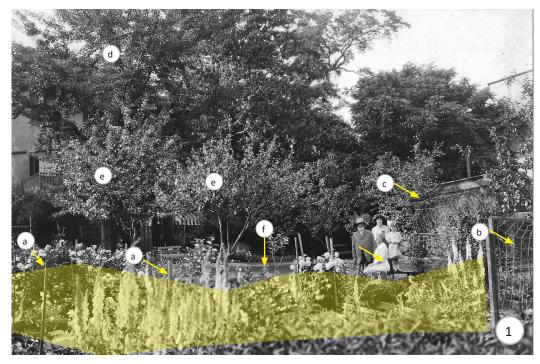
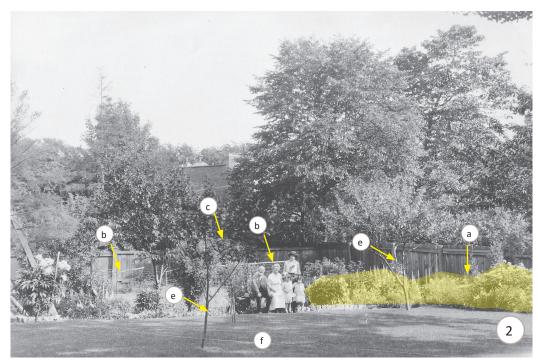
Cette photo prise de la limite ouest du terrain et en lisière du potager montre au premier-plan une plate-bande ornementale qui sépare les espaces de production et de loisir.

De l'espace de production ou du potager, on y remarque des supports de bois verticaux (a) ainsi qu'un treillis (b) pour faire grimper les légumes que l'on voit à l'extrême droite de la photo. Au plan intermédiaire, on reconnaît les membres de la famille Goode, certains se tenant debout et d'autres assis sur le banc. On peut aussi discerner l'arche de métal (c) à la droite de la photo.

À l'arrière-plan, le Ginkgo a pris de l'ampleur (d) et les arbustes (e) en avant de lui aussi. On peut aussi distinguer clairement la zone de pelouse (f)

Même endroit mais vu à partir de la cour gazonnée. On retrouve les mêmes éléments: la plate-bande ornementale séparant les espaces de production et de loisir, le banc, l'arche de métal (c), le treillis pour faire grimper les légumes (b), les arbustes (e) et les supports de bois chargés. D'autres treillis paraissent en arrière-plan, du côté gauche de la photo (b).

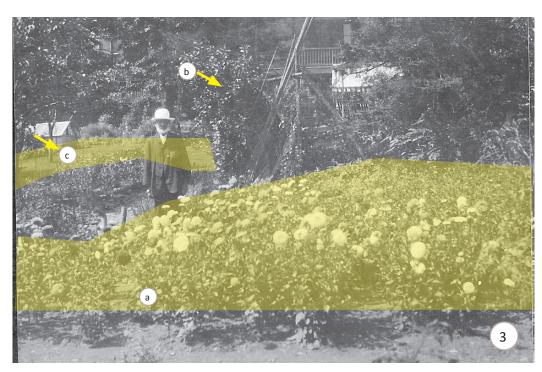
Bien que cette photo de M. John Browning Goode soit prise à partir de la cour potager, on remarque au premier-plan des plantations ornementales (a). Il n'y a rien d'étonnant à cette pratique puisqu'avoir des plantes ornementales au travers des plantes nourricières est une coutume que l'on retrouve dans l'histoire des jardins: Nouvelle-France (17ème et 18 ème siècles), Angleterre du 19ème siècle (jardins ouvriers devenus jardins familiaux). L'arche (b) que l'on voit à droite de M. Goode est celle qui est la plus à l'est. On la reconnaît grâce aux piquets posés en tipi que l'on remarque à plusieurs reprises dans les photos. À la gauche de la photo, dans le plan intermédiaire, on aperçoit la zone pelouse (c) et en arrière plan, la résidence.

Dans cette photo prise en mode rapproché, on constate au centre, la différence de niveau entre la pelouse (d) et le sentier en terre battue (e) .

Au premier plan, les même pivoines arbustives (f) que nous avions vues dans les photos d'archives de la zone pelouse , mais cette fois-ci, photographiées du côté potager. On note la bordure décorative de M. Goode au pied des pivoines.

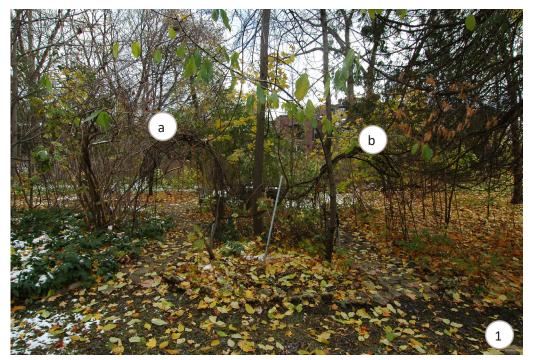
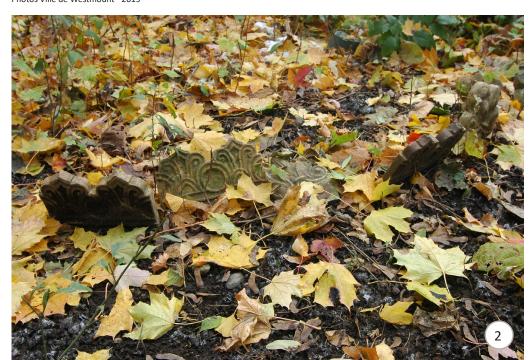
L'ARRIÈRE-COUR D'AUJOURD'HUI_ LE POTAGER, PHOTOS: INERTE & CIRCULATION

- 1. Voici les deux arches qui délimitent la cour pelouse de la courpotager. Toutes deux sont composées d'un treillis en maille de fer sur lequel s'appuient les vignes et les grimpantes. Toutes deux enjambent un sentier composé de pavés préfabriqués en béton imitant la pierre. Leur structure n'est relativement pas en bon état, et avec le temps, elles ont perdu quelque peu de leur stabilité et sont légèrement inclinées.
- 2. Entre les deux arches se trouve une plate-bande cernée par la bordure décorative de M. J.B. Goode. Dans les photos d'archives, cette plate-bande centrale ne parait pas aussi profonde.
- 3. Les deux allées se rejoignent avant de bifurquer vers l'est du terrain, dans une même continuité de matériau. Nous ne retrouvons malheureusement pas de photo de cette double allée dans les photos d'archives et donc il est difficile d'en établir sa date de construction.

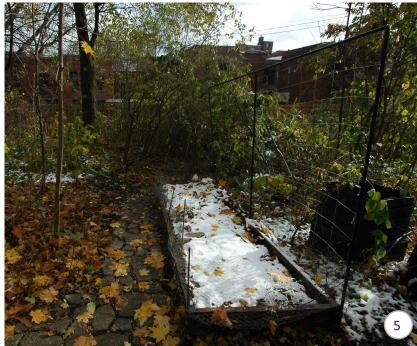
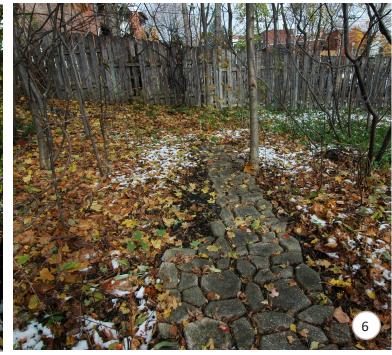
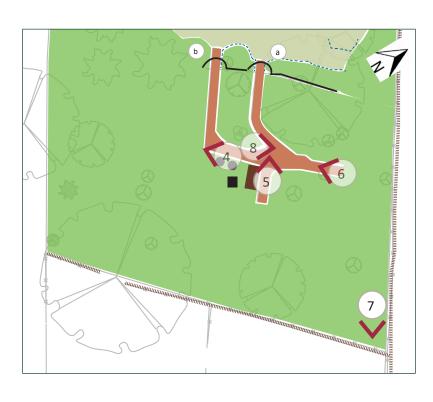
L'ARRIÈRE-COUR D'AUJOURD'HUI_ LE POTAGER, PHOTOS: INERTE & CIRCULATION

4. Lorsque l'allée de l'arche «b» bifurque vers l'est, elle longe plusieurs bacs de compostage.

5. Adossée aux bacs de compostage et bordée par une zone étroite dallée, une plate-bande surélevée est équipée d'un treillis pour faire grimper les légumes. Bacs de compostage et plate-bande surélevée sont les seuls éléments qui nous font ressentir actuellement la vocation de potager dans cette partie de l'arrière-cour.

- 6. Ici on découvre l'extrémité est de l'allée dallée et on s'approche proche de la clôture latérale en bois.
- 7. Vue du jardin, à partir du coin sud est du terrain. Cette photo fait bien ressentir le dénivelé du terrain.
- 8. Vue du coin sud ouest du terrain. On remarque à gauche l'extrémité de la clôture. En hiver, à part les troncs disséminés à mi-plan, le regard peut aller jusqu'aux façades arrières des maisons de Mount Stephen.

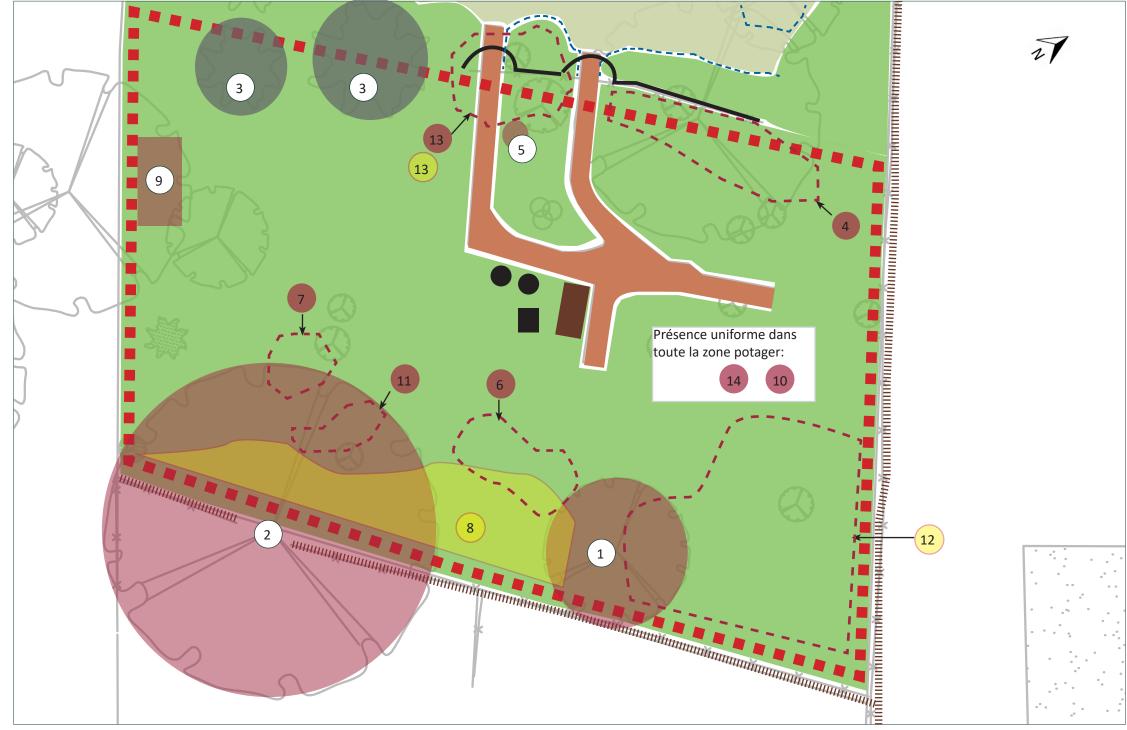
- (1) *Pyrus,* Poirier
- (2) Robinia pseudoacacia, Robinier faux-acacia
- (3) *Thuya,* Cèdre
- (4) Mahonia, Mahonia *
- 5 *Ribes,* Gadelier
- 6 *Rosa,* Rosier *
- 7 Rubus idaeus, Framboisier *
- (8) Fallopia japonica, Renouée japonaise *
- 9) *Helleborus,* Hellébore
- 10 Pulmonaria officinalis, Pulmonaire *
- 11) Matteucia strupthiopteris, Matteucie *
- (12) Parthenocissus quinquifolia, Vigne vierge
- (13) Vitis, Vigne
- (14) Scilla siberica, Scille de Sibérie *
- Végétaux d'intérêt patrimonial
- Végétaux à valeur structurante
- Végétaux envahissants
- * Végétaux répandus en colonie
- Limite de la zone

Excepté pour les arbres, les emplacements des végétaux sont approximatifs

- La zone potager comporte de nombreuses souches en état de dégradation plus ou moins avancé, plusieurs troncs renversés, et plusieurs troncs débités en bûches qui constitutent tous des obstacles au sol.

- La zone potager regorge d'un repeuplement spontané et denses d'arbres et arbustes de toute sorte dont l'identification serait une oeuvre démesurée.
- Les Thuyas: bien qu'Harriet Ellen cite des thuyas dans son journal, et que ces spécimens semblent situés au même endroit que les jeunes spécimens apparaissant sur la photo d'archive (Page 49, photo 1), laissés à eux-mêmes pendant de nombreuses années, ils ont poussé de façon désordonnée et surtout déséquilibrée. Même leur valeur structurelle est grandement compromise.
